El concepto de proyecto fin de carrera consiste en plasmar sobre un tema concreto todos los conocimientos adquiridos mediante una carrera universitaria, en este caso el tema elegido ha sido "El estudio patológico de humedades por medio de la termografía".

El objeto de análisis en el cual hemos puesto en práctica esta técnica de intervención ha sido el Pabellón nº 4 perteneciente al Cuartel de Jaime I el Conquistador situado en la calle Cartagena número 74 de la ciudad de Murcia, conocido popularmente como "Cuartel de Artillería". Es un edificio militar de estilo Neomudéjar, considerado BIC (Bien de Interés Cultural) que data de la primera mitad del siglo XX. Dada la condición de este edificio como parte de un BIC, se ha tenido en cuenta la premisa de "mínima intervención y máximo respeto del bien" utilizando la metodología descrita en <La restauración objetiva. (Método SCCM de restauración monumental)> por Antoni González Moreno-Navarro.

### 3 CASO PRÁCTICO (Cuartel de Artillería "Jaime I el Conquistador")

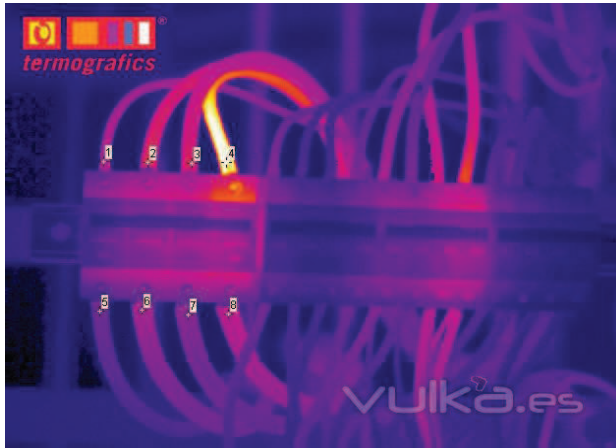
IMAGEN 12: Detección de un inminente fallo en cuadro eléctrico.

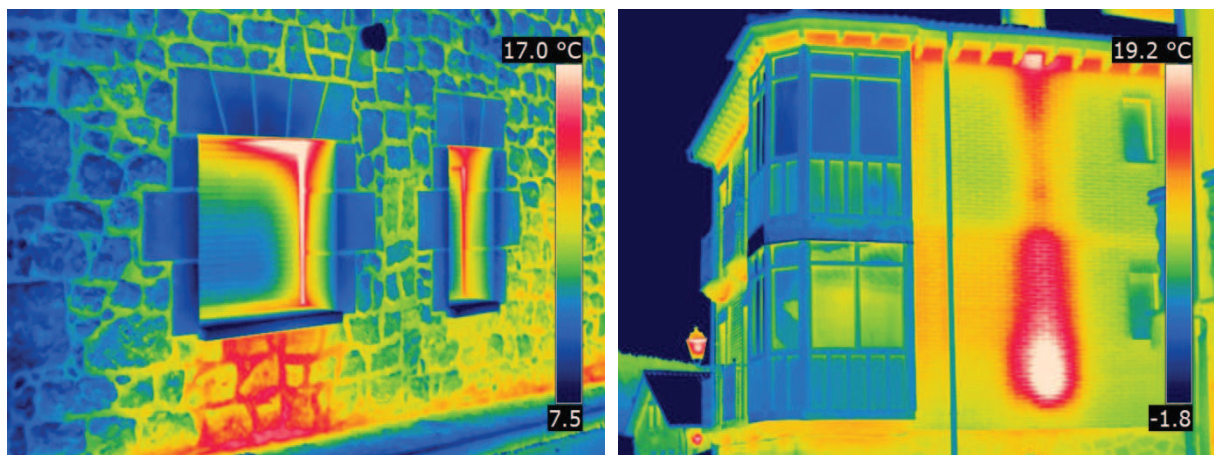
IMAGEN 14: Defectos de aislamiento en fachada

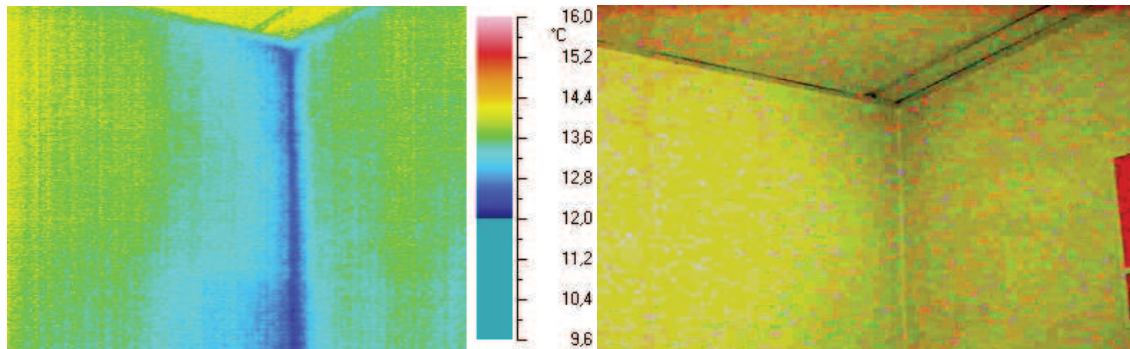
El aire frío contiene menos humedad que el aire caliente, la humedad ambiental se condensa en las zonas más frías una vez ha alcanzado su punto de rocío (temperatura a la cual el vapor se condensa), por lo que un área fría podría ser un indicador de presencia de humedad. Para este caso observamos en la siguiente termografía, cómo en el encuentro de esquina de dos paramentos, se produce un puente térmico que provoca la disminución de temperatura en dicha zona. Este fenómeno provoca que se alcance el punto rocío desencadenando la humedad que puede apreciarse en la imagen visual.

IMAGEN 16: Termografía de humedad por condensación

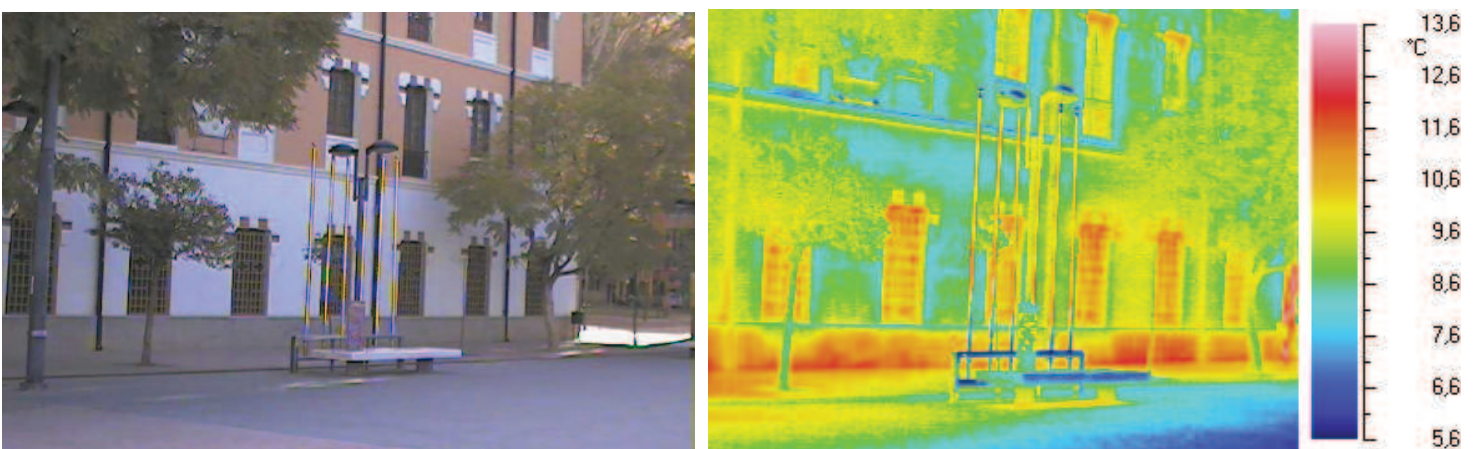
TERMOGRAFIA Nº 03

Imagen general de parte de la fachada principal del pabellón 4, en ella podemos apreciar un comportamiento térmico diferencial entre las piezas de dintel y el resto de fachada, provocado por la fuga de energía térmica del interior del edificio a través de la junta entre ventana y dintel.

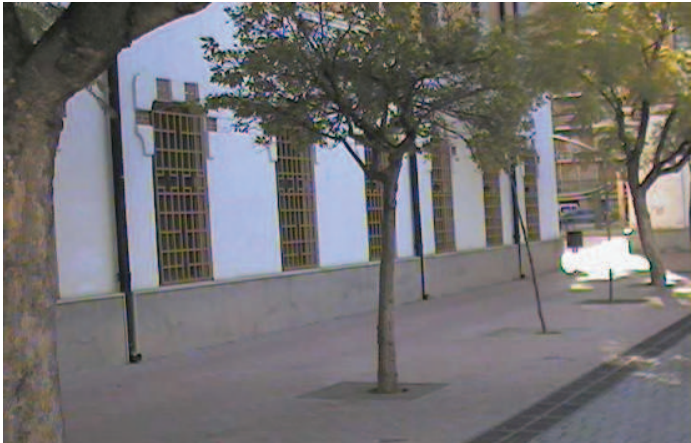
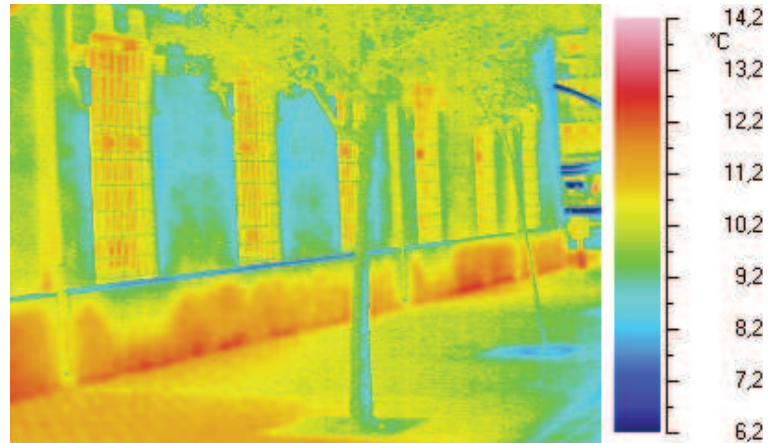
## TERMOGRAFIA Nº 06

En este caso se percibe una notable diferencia de comportamiento del zócalo que separa la fachada del terreno, debido a que éste está fuertemente afectado por la humedad. Podemos apreciar que la zona afectada se encuentra a mayor temperatura que el resto del edificio, esto sucede debido a la conductividad térmica del agua que absorbe más rápidamente el calor ambiental, produciendo esta diferencia de temperatura.

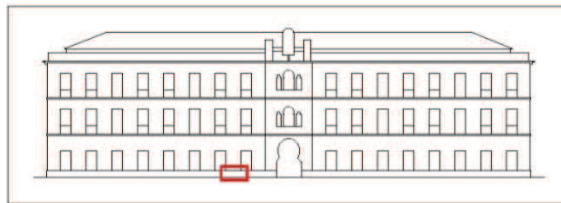
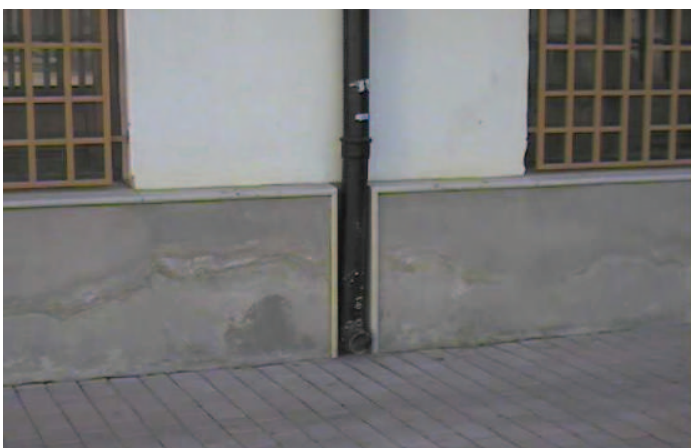
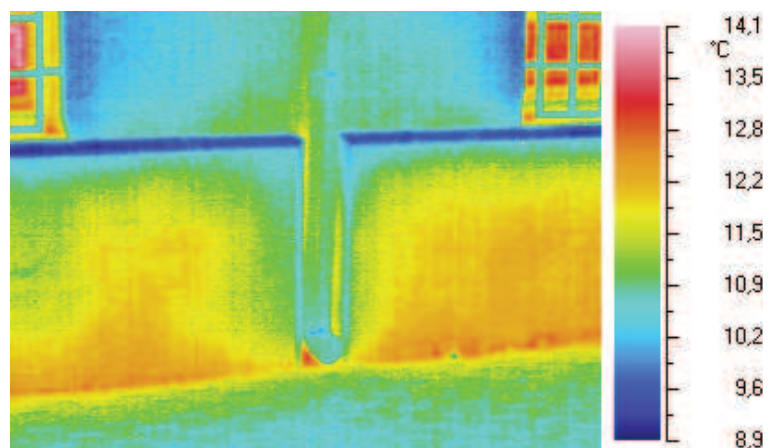
## TERMOGRAFIA Nº 05

Aquí vemos como la humedad ha ascendido por el zócalo, disminuyendo su afección en la zona de la interrupción, creada para albergar la bajante de aguas pluviales de la cubierta, debido a que esta solución dificulta el ascenso por capilaridad del material y favorece la aireación de la zona.

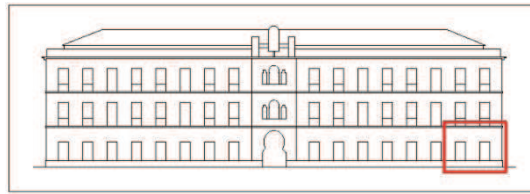
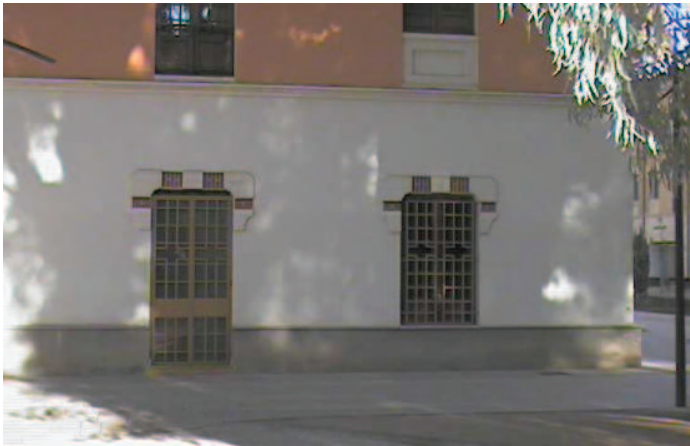
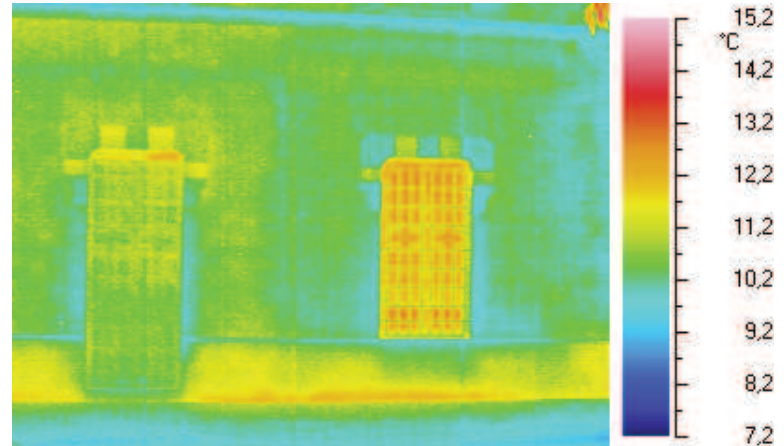
## TERMOGRAFIA Nº 09

En esta secuencia se aprecia el mismo caso que en las termografías 3 y 6 donde el zócalo se ve afectado por la humedad, pero a diferencia de las anteriores, esta fachada se sitúa en una zona de umbría donde no llega la radiación solar directa, por lo que el aumento de temperatura es notablemente menor.

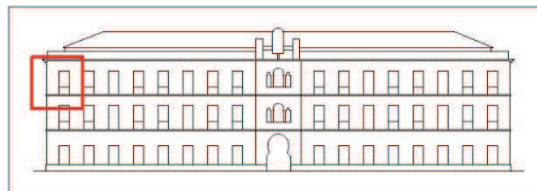
## TERMOGRAFIA Nº 22

En estas imágenes tenemos mismo fenómeno de la conductividad térmica descrito en las termografías anteriores. En la imagen visual se distingue la presencia de biodeterioro en la cornisa debido a la degradación de la lámina de plomo colocada a forma de vierteaguas, esta patología nos indica un mayor aporte de humedad que en el resto del paramento, lo cual queda notablemente reflejado en la termografía. Se aprecia una mayor temperatura en la zona afectada por la humedad que en la zona no afectada por la misma.

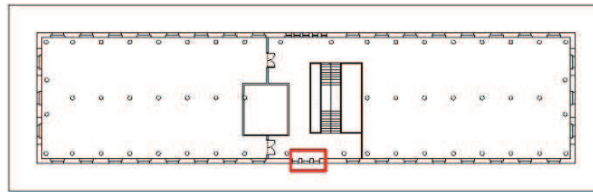
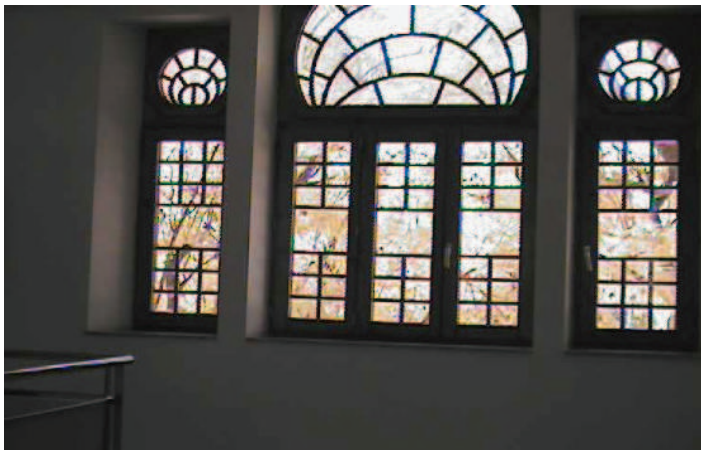
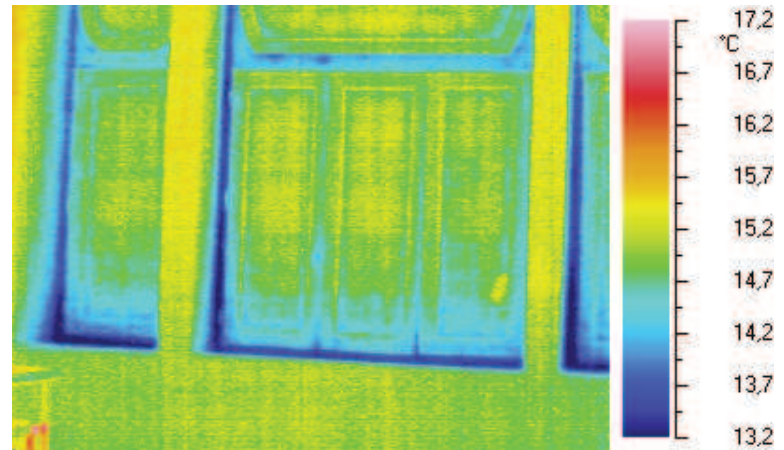
### TERMOGRAFIA N° 45

En estos dos casos se aprecia el estado contrario de la carpintería de fachada que observábamos en las imágenes tomadas desde el exterior. Donde anteriormente veíamos una fuga de energía térmica hacia el exterior ahora se aprecia una infiltración de energía térmica a menor temperatura por el puente térmico de la carpintería.

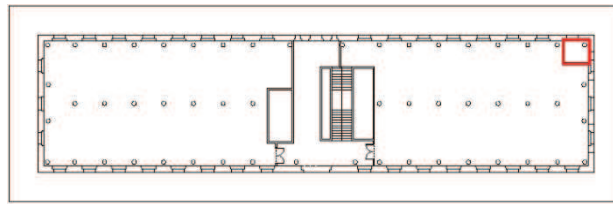
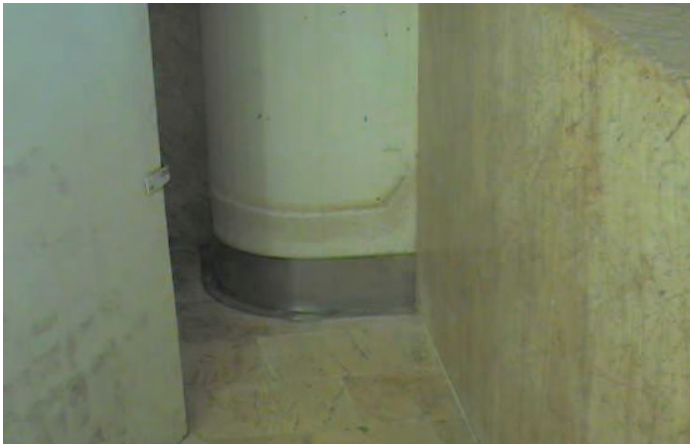
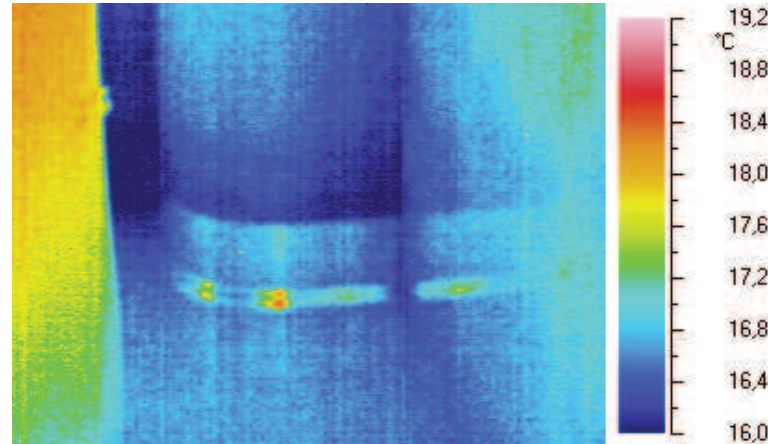
## TERMOGRAFIA N° 68

Aquí podemos ver el fenómeno de ascensión de la humedad por capilaridad en la esquina donde se ubican los pilares, afectando a la parte inferior del mismo y el pavimento circundante. La chapa de acero inoxidable que cubre el encuentro del pilar con el pavimento impide que la zona se airee correctamente, aumentando la cota de afección de la patología en la base del pilar.

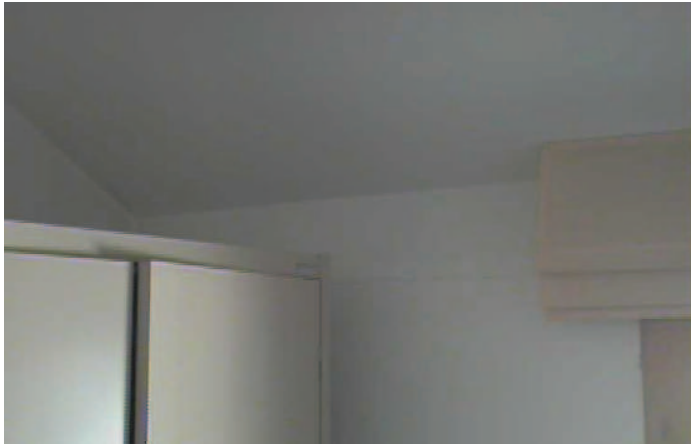
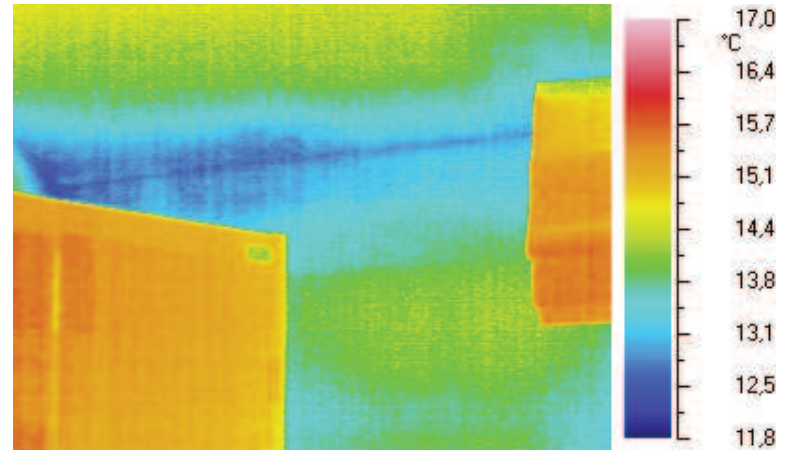
## TERMOGRAFIA Nº 77

En estas dos imágenes destaca ante todo la infiltración localizada en el encuentro entre el muro de fachada y el forjado de cubierta, estando más concentrada en las dos esquinas superiores. Esto nos revela un notable defecto constructivo o mal diseño del mismo, ya que no permite un correcto aislamiento de la habitación. Esta patología supone una pérdida de eficiencia energética, creando una diferencia de 3°C de temperatura entre la zona más fría y más caliente de la sala.

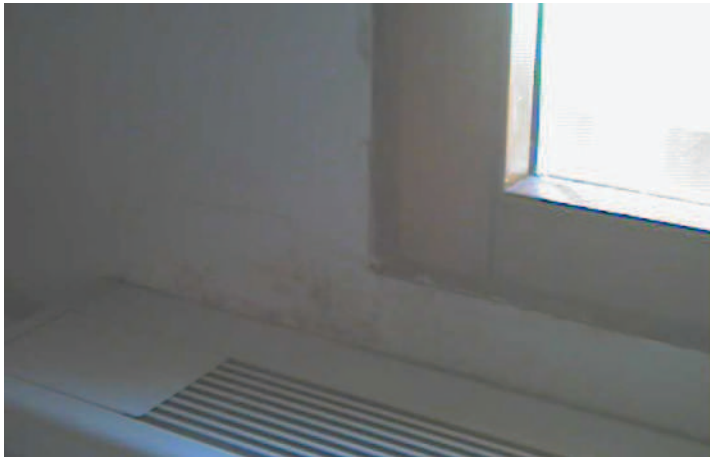
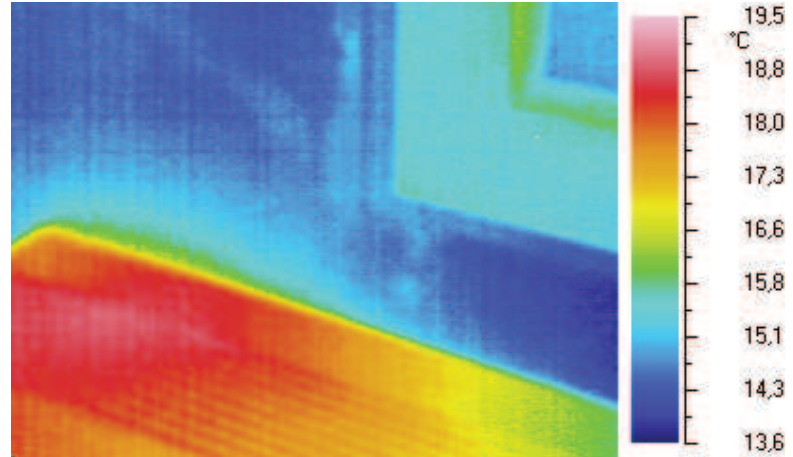
## TERMOGRAFIA N° 84

En estas imágenes realizadas de forma más localizada, se muestran defectos de carpintería y patologías similares en diferentes ventanas de la 3ª planta. En ellas podemos ver el mal estado en que se encuentra la carpintería de madera ya que todas presentan un deterioro similar producido por los hongos y la humedad infiltrada del exterior. En este caso, volvemos a localizar la humedad debido a la conductividad térmica del agua.

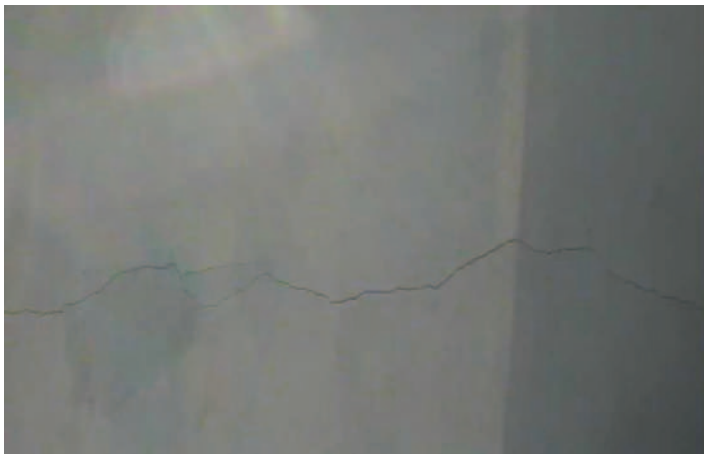
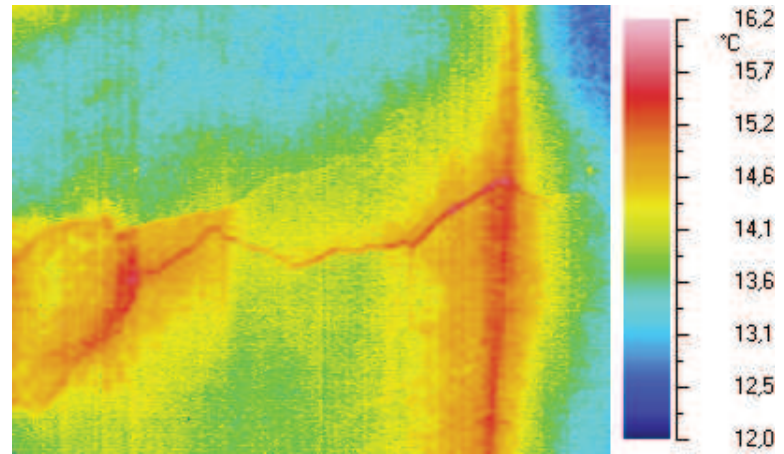
## TERMOGRAFIA Nº 86

Por un lado en la imagen visual, se aprecia con notable claridad la grieta horizontal en el paramento. Por otro lado la imagen térmica nos proporciona una mayor cantidad de información distinguiendo a simple vista como está de afectado el tabique debido a las infiltraciones de agua. Al igual podemos diferenciar la agresividad de la grieta en toda su longitud, observando las zonas que han absorbido una mayor cantidad de agua, lo que nos dice que en estos casos la apertura es mayor y de más profundidad.

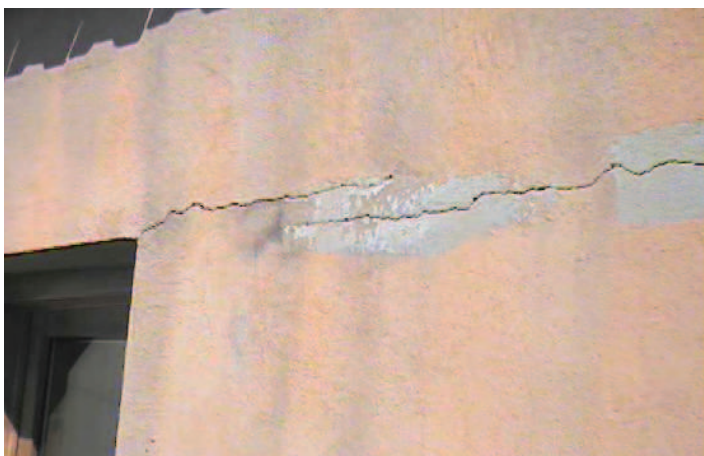
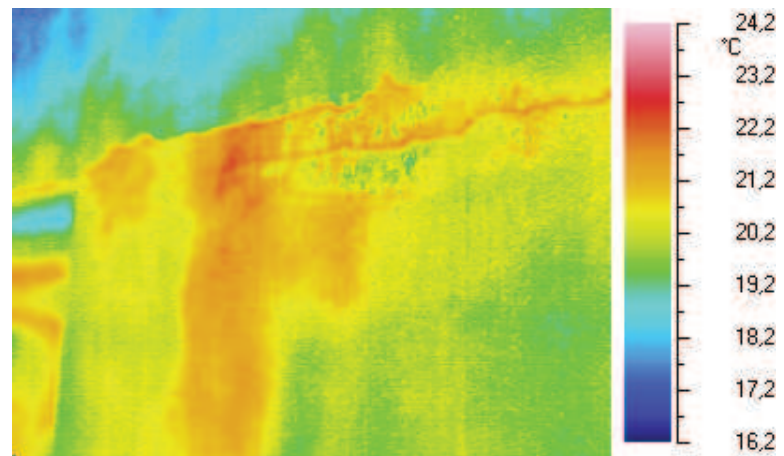
## TERMOGRAFIA Nº 94

En esta ocasión, como podemos ver en las imágenes visuales, la grieta está perfectamente definida iniciándose en el encuentro entre el dintel y la jamba. Esta continúa por todo el paramento aunqu en la termografía podemos observar claramente cómo esta grieta afecta al paramento, siendo más intensa en la zona más anaranjada, ya que es aquí donde se ha acumulado mayor cantidad de humedad y por lo tanto resalta con una mayor temperatura que la de su entorno. Gracias a esto podemos identificar que el daño producido por la grieta no se limita únicamente a su circuito de desarrollo, sino que en algunas zonas ésta permite una mayor entrada de humedad aumentando la patología sin que ésta pueda ser apreciada a simple vista.
